Kunsthalle Erfurt, Fischmarkt 7 Modernisierungsgutachten

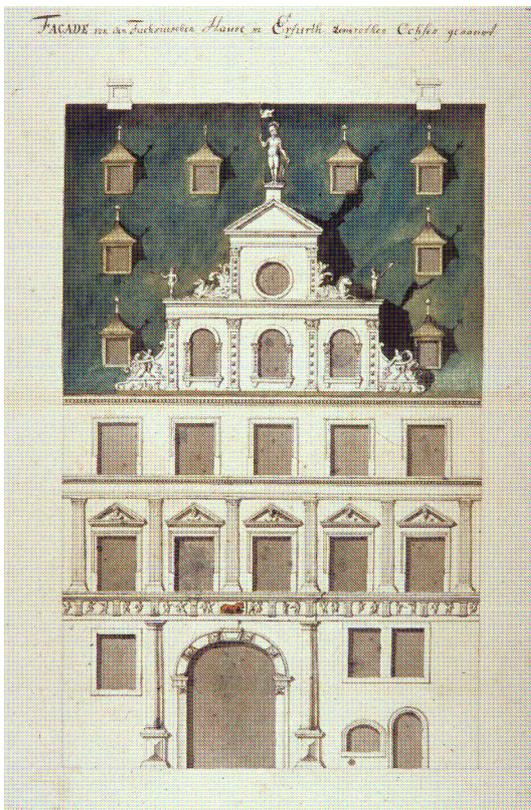
Darstellung der Fassade von 1736

Die derzeitige Fassadengestaltung ist Stand des letzten Umbaus der Erdgeschossfassaden in den 1970-er Jahren. Die ursprünglichsten Bauteile der überlieferten Fassadengestaltung sind in den Obergeschossen zu finden. Aber auch das erdgeschossige Bogenportal mit seiner Säuleneinfassung und dem darüber liegenden Figurenfries gehören dazu. Aus diesem Grund sollen in diesen Bereichen keine verändernden Eingriffe in die Gestaltung erfolgen. Entsprechend der restauratorischen Untersuchung sind allerdings erhebliche Schäden und Versatzungen im Putz und Naturstein vorhanden, welche einen Austausch bzw. Entsalzungsverfahren erforderlich machen. Für die Überlegungen einer funktionalen Neugestaltung werden demzufolge die Bereiche südlich und nördlich des Bogenportals in die Betrachtung einbezogen. Im Verlauf der Erarbeitung erfolgte eine Variantenuntersuchung, in welche die geschichtliche Entwicklung der Fassade, der gestalterische Gesamteindruck und die funktionalen Erfordernisse der Kunsthalle einbezogen wurden.

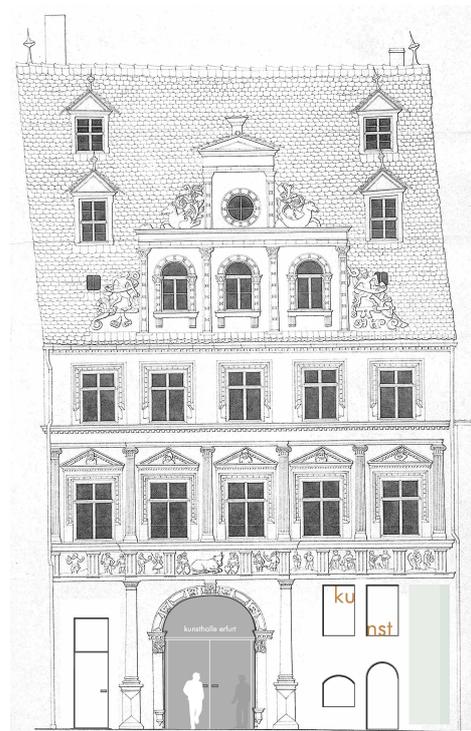
Fassadenvorschlag

Im Ergebnis wird der Hauptzugang zur Kunsthalle für den Besucher durch das vorhandene Portal gesehen. Diese Öffnung soll mit einem möglichst vollständig transparenten Verschluss in der bestehenden Ebene versehen werden. Als Personalzugang und Rettungsweg wird vorgeschlagen südlich des Bogenportals einen neuen Zugang zu schaffen der die direkte Treppenhauseerschließung ermöglichen soll. Auf der Nordseite kristallisierte sich nach mehreren Varianten der Öffnungselemente im Erdgeschoss eine Adaption an eine sehr ursprüngliche Gestaltung nach einer Zeichnung von 1736 heraus. Die Anordnung der Öffnungen einschließlich der Schlupftür spiegelt die geschichtliche Struktur der Innenräume wieder. Da diese Variante im Bestand nicht mehr belegbar sein wird, entspricht sie einer Neugestaltung und somit auch Neuinterpretation. Die Öffnungen sollen sich wie eine Prägung in der Fassade von außen und innen darstellen aber trotzdem geschlossen bleiben. Die Erarbeitung der genauen Fassadengestaltung und die Detailabstimmungen sind in weiteren Planungsschritten durchzuführen.

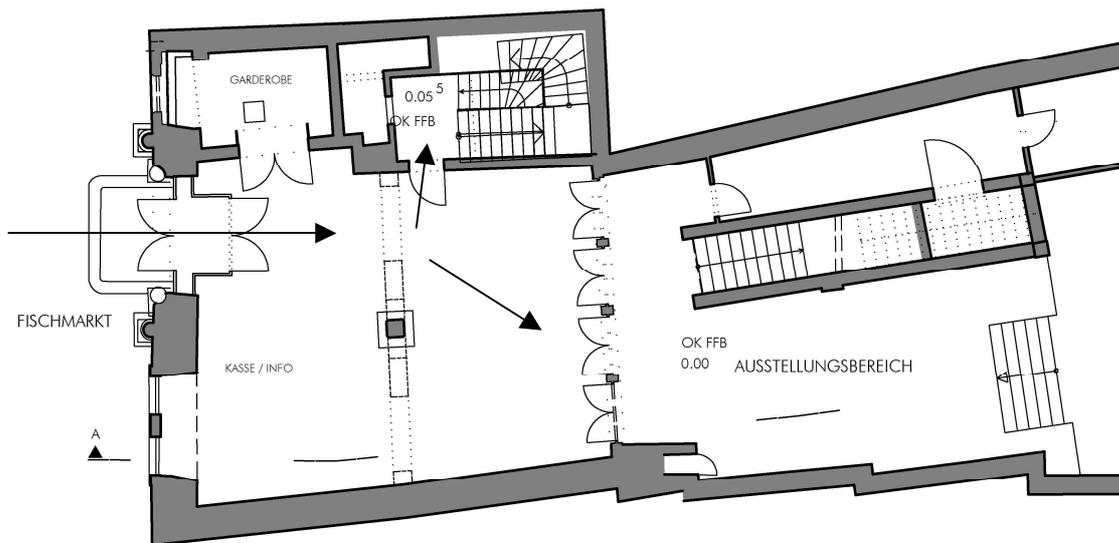
Grundrissausschnitt Erdgeschoss Bestand

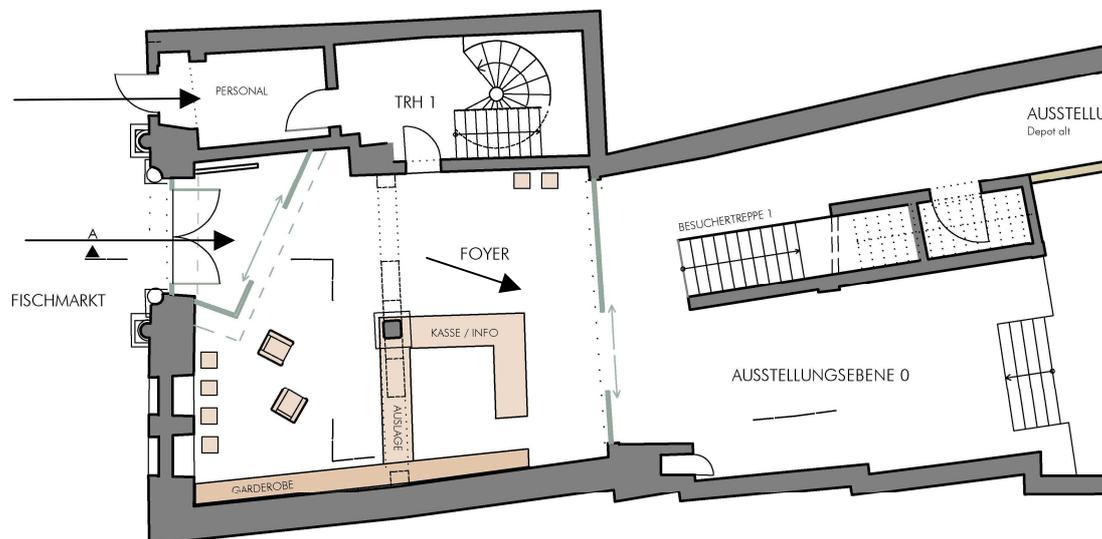
Grundrissausschnitt Erdgeschoss Vorschlag

Die Gebäudeerschließung wird auf der Marktseite neu strukturiert. Dabei werden die Zugänge im Wesentlichen in einen Personaleingang und einen Besuchereingang gesplittet. Durch die Trennung werden die einzelnen Nutzungsbereiche klarer gegliedert und eine bessere technische Funktionsweise ermöglicht, wie zum Beispiel der direkte Rettungsweg aus dem Treppenhaus ins Freie. Dementsprechend wird südlich des Haupteingangs ein separater Zugang für das Personal geschaffen.

Der Hauptzugang in das Foyer ist weiterhin durch das Bogenportal vorgesehen. Die vorhandene hölzerne Türanlage wird durch eine großzügige zweiflügelige Glastür mit feststehendem Oberlicht ersetzt. Die Lage des Türanschlages bleibt am bisherigen Gewänderversatz bestehen.

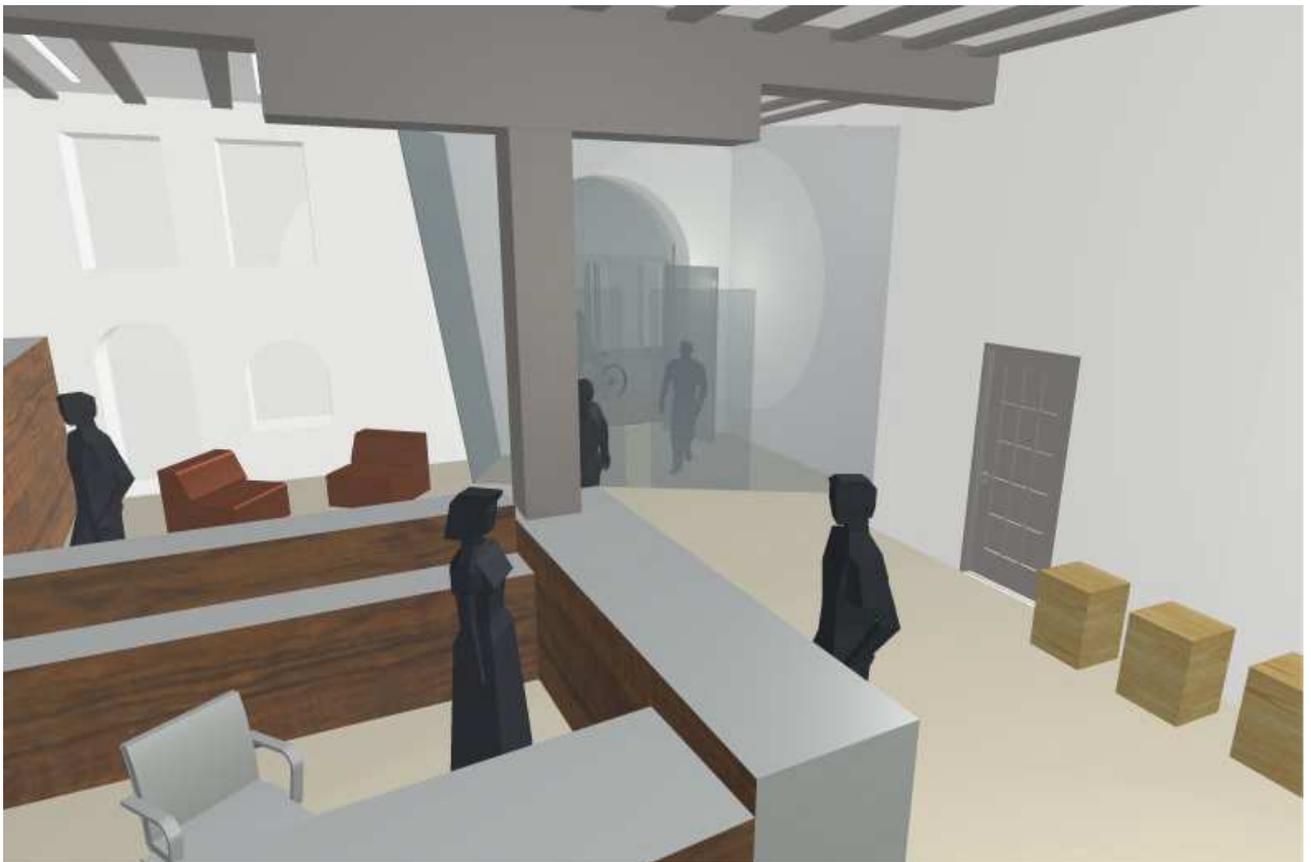
Visualisierung Foyer mit Blick vom Ausstellungszugang in Richtung Windfang

Die vorgesehene Tresenanlage im Erdgeschoss Foyer soll einerseits die einzelnen Funktionsbereiche (Garderobe, Kasse, Museumsshop) gliedern, aber die Raumwirkung der Eingangshalle nicht beeinträchtigen. Der vorhandene Windfang wird zurückgebaut und durch einen transparenten Glaseinbau mit einer Schiebetür ersetzt. Der bisherige Durchgang vom Foyer zum Technikraum und den Schließfächern wird geschlossen. Den westlichen Raumabschluss des Foyer bildet eine Glastrennwand mit einer zweiflügeligen Schiebetür. Die Gestaltung des Raumes ist an allen Begrenzungsflächen neu zu definieren. Dazu ist eine Planung der Raumwirkung unter Berücksichtigung einer neuen Beleuchtung zu erstellen.

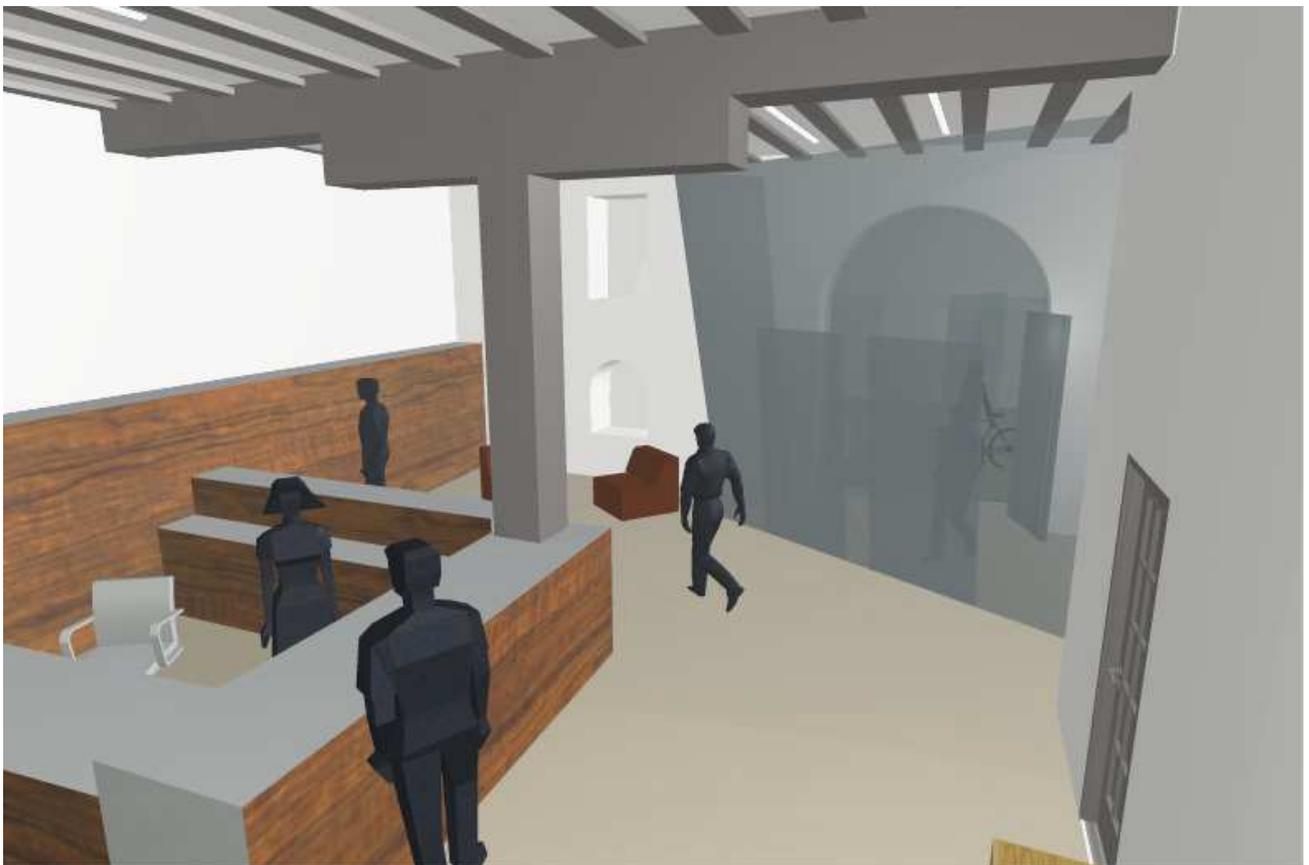
Visualisierung Foyer mit Blick von der Glastrennwand zum Ausstellungsbereich in Richtung Tresen und Garderobe

Für die Neugestaltung des Erdgeschosses ist auf den Erhalt des Hallencharakters im Foyer zu achten. Die Ablesbarkeit der Bauepochen ist umzusetzen, um die Alleinstellung gegenüber dem Ausstellungsbereich hervorzuheben. Die Holzbalkendecke mit seinem sehr prägenden Unterzug und der Mittelstütze können im Hinblick auf eine angenehmere Wirkung aufgehellt werden. Auch der Bodenbelag ist im Zuge seiner Erneuerung in einem helleren Farbton herzustellen.

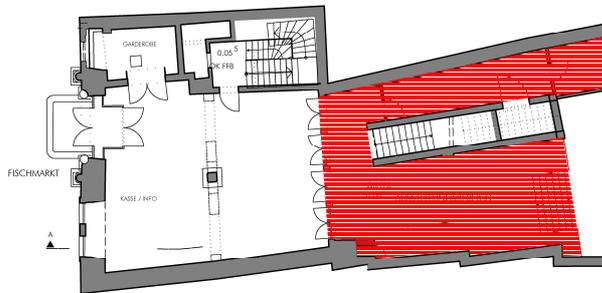
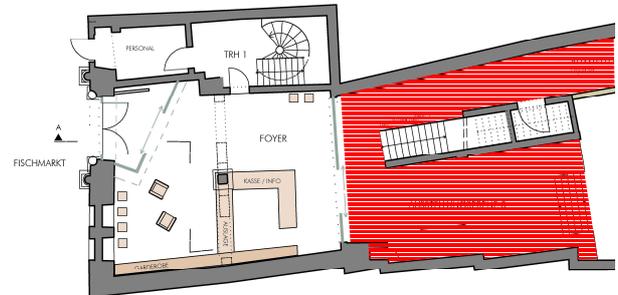
Bestand

Vorschlag

Der Raumabschluss und Zugang zur Ausstellungsebene 0 wird über eine transparente Glaswand mit einer großzügigen Schiebetür hergestellt. Es wird vorgeschlagen, die massive Konstruktion der Besuchertreppe 1 im Zugangsbereich der Ausstellung auf der Südseite, unter Berücksichtigung der statischen Möglichkeiten mit einer Perforierung der Treppenflanke zu versehen.

Da die Fußbodenabsenkung vom Foyer bis in den Übergang der Ausstellungsebenen 0 zu -1 verzogen wird entfällt hier eine Stufe. Dadurch entsteht am Übergang eine Reduzierung von 6 auf 5 Steigungen und an der Besuchertreppe 1 eine Erhöhung von 10 auf 11 Steigungen bis zum Zwischenpodest.

Der Durchgang zum Aufzug im Erdgeschoss (ehemaliges Depot) wird dem Ausstellungsbereich zugeschlagen. Eine qualifizierte Unterdecken- und Wandgestaltung ist herzustellen. Für den Entfall der Depotfläche wird vorgeschlagen den Anbau an der Westseite der Ausstellungsebene -1 zu sanieren und mit einem direkten Zugang in den Ausstellungsbereich zu versehen.

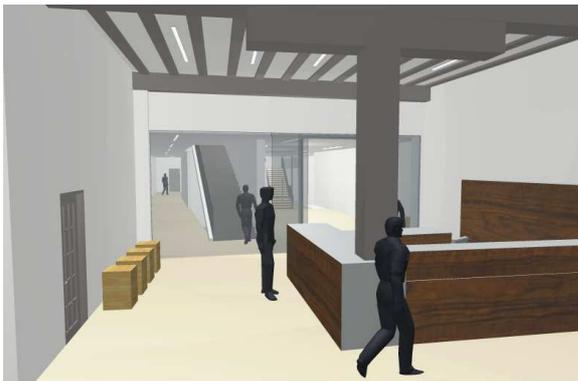
Visualisierung Foyer mit Blick vom Windfang in Richtung Glastrennwand zum Ausstellungsbereich

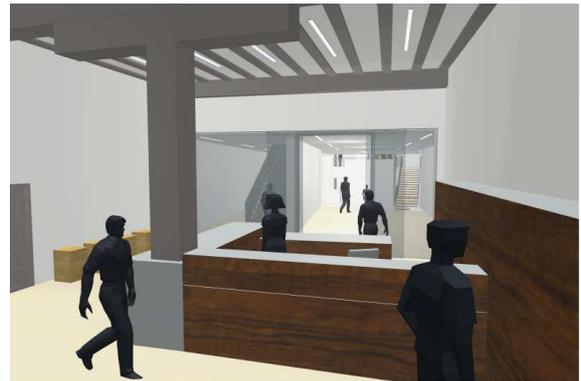
Visualisierung Foyer mit Blick vom Garderobenbereich in Richtung Ausstellungszugang

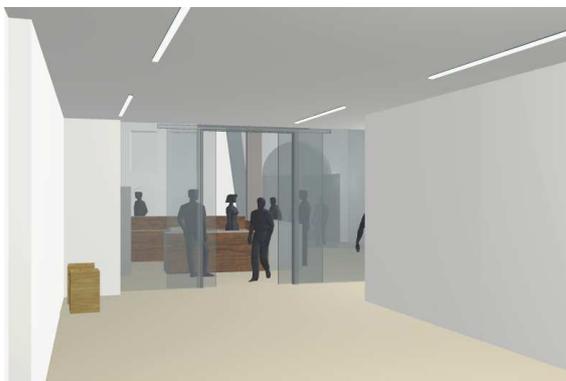
Visualisierung mit Blick vom Ausstellungsbereich in Richtung Foyerzugang

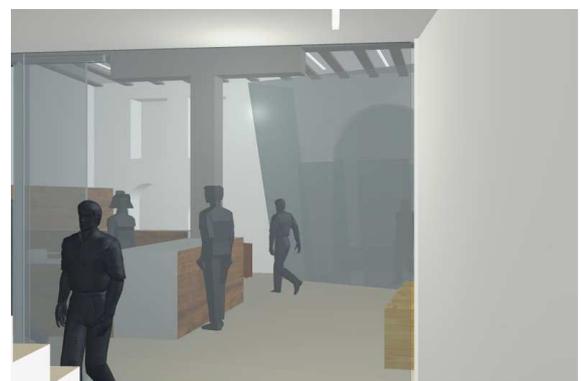
Visualisierung Blick vom Ausstellungsbereich an der Besuchertreppe 1 in Richtung Foyer

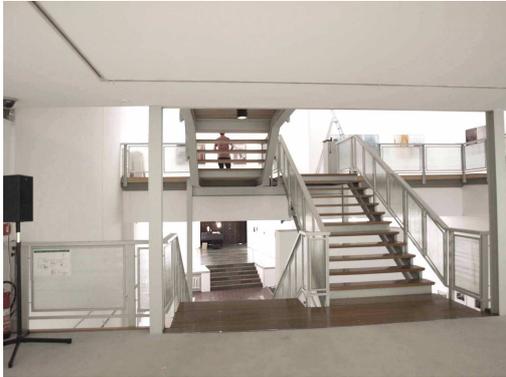
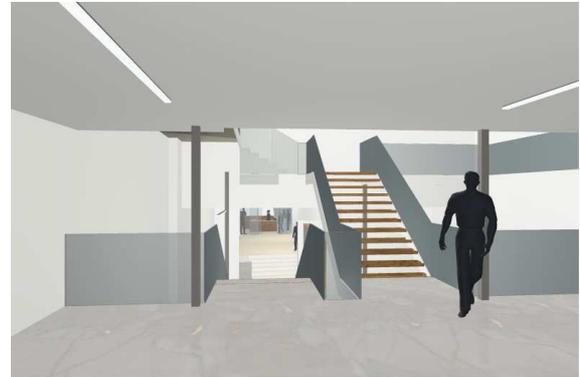
Blick von Ausstellungsebene 1 zur Ausstellungsebene -1, 0 und 2 (links Bestand, rechts Visualisierungsvorschlag)

Das Geländer der Besuchertreppe 2 soll durch eine reine Glaskonstruktion ersetzt werden. Derzeit wird eine offene Gestaltung der Treppenläufe (keine Setzstufen) vom Nutzer favorisiert. Allerdings ist diese Entscheidung in der weiteren Planung nochmal zu untersuchen.

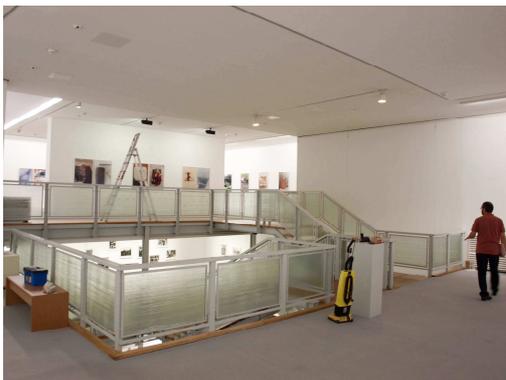
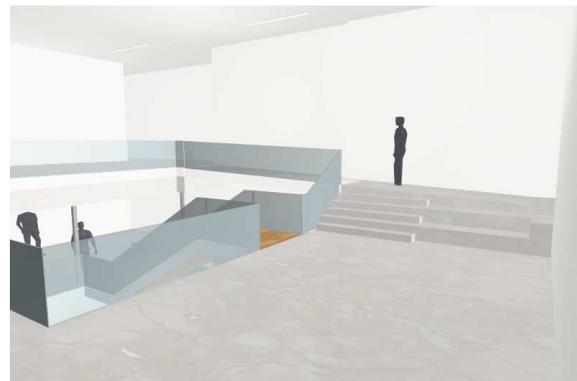
Blick von Ausstellungsebene 2 zur Ausstellungsebene 4 (links Bestand, rechts Visualisierungsvorschlag)

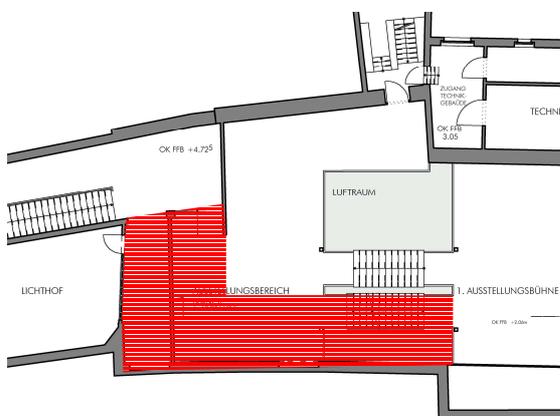
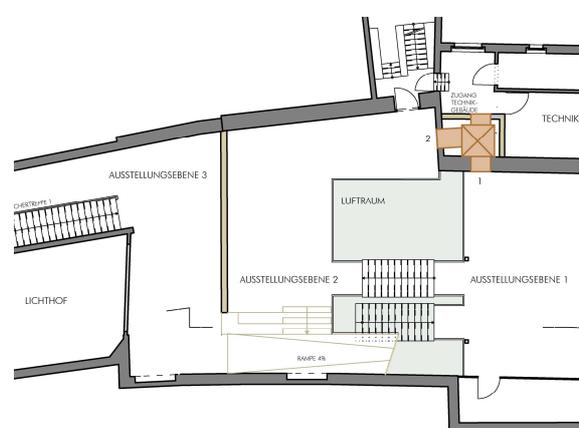
Bestand

Vorschlag

Die Treppenanbindung von Ausstellungsebene 2 zu 3 wird verlegt und umgestaltet. Dabei wird die Wand zum Lichthof geschlossen und die davon westlich befindliche Ausstellungswand nach Norden verlängert. Die Erschließung zwischen Ausstellungsebene 3 und 4 wird durch eine neue Rampe hergestellt. Der vorhandene Treppenlauf wird entfernt.

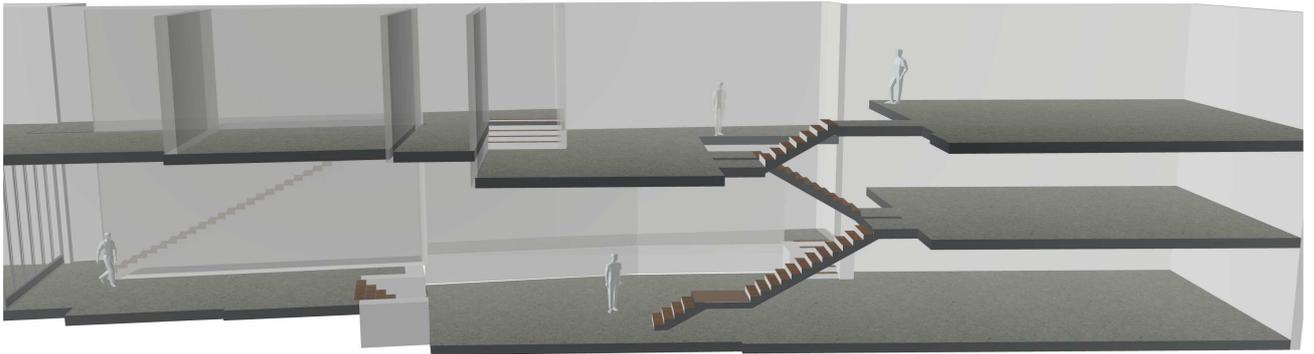
Schnittdarstellung Bestand ohne Rampe zwischen Ausstellungsebene 3 und 4

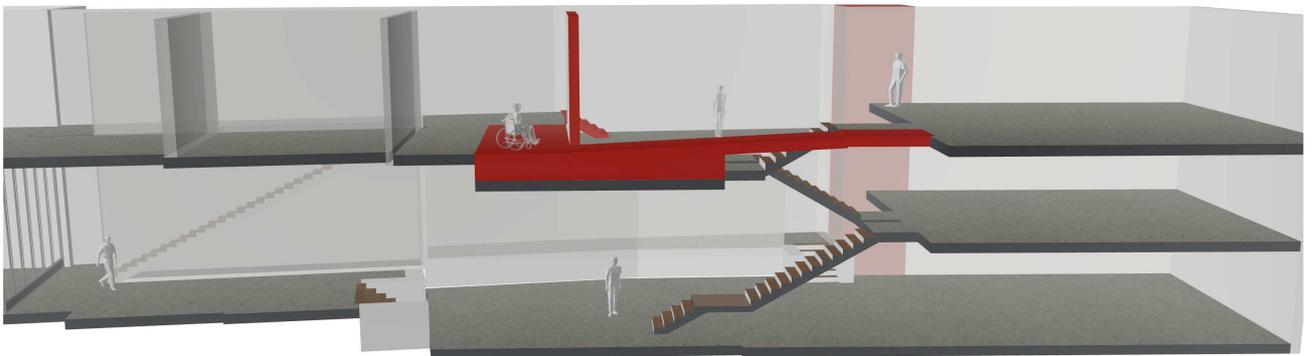
Schnittdarstellung Bestand mit Rampe zwischen Ausstellungsebene 3 und 4

Des Weiteren wird im Obergeschoss Ausstellungsebene 3 und 4 über eine Rampe verbunden (siehe auch Punkt 4. Bauliche Veränderungen im Ausstellungsbereich) und damit auch barrierefrei angebunden.

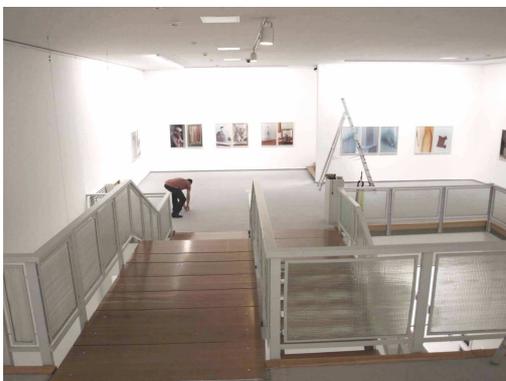
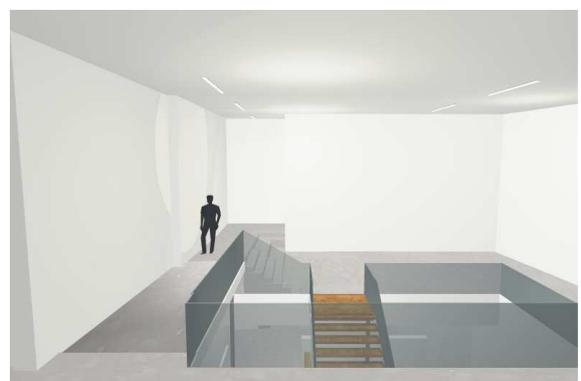
Blick von Ausstellungsebene 4 zur Ausstellungsebene 3 (links Bestand, rechts Visualisierungsvorschlag)

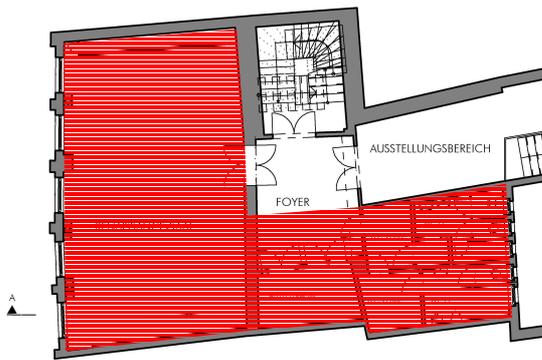
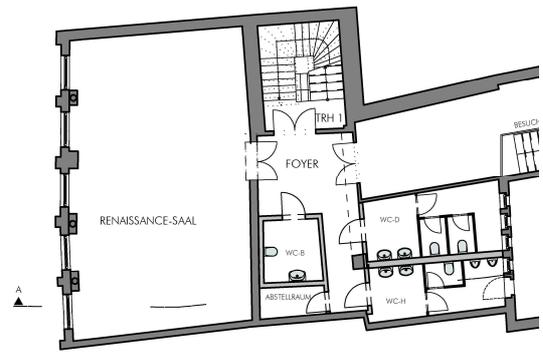
Bestand

Vorschlag

Es wird weiterhin vorgeschlagen die sanitären Einrichtungen im 1. Obergeschoss so umzubauen, dass eine barrierefreie Toilette entsteht und die Herren- und Damentoiletten eine ansprechendere Gestaltung erhält.

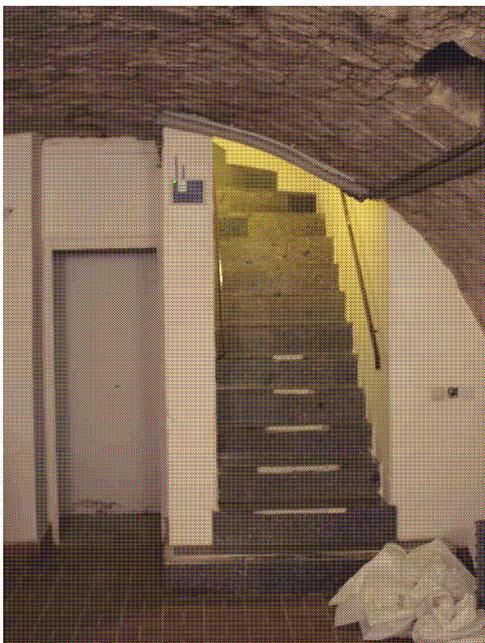
Kellertreppe Bestand

Für die bessere Nutzbarkeit der Kellerräume ist die Herstellung eines neuen Kellerabgangs erforderlich. Die Bestandstreppe ist nicht DIN gerecht und kann nicht für eine öffentliche Nutzung freigegeben werden. Die Situation wurde geprüft und Varianten untersucht. Als Vorzugsvariante wird eine gewendelte Treppe vorgeschlagen, welche aber in der weiteren Planung zu detaillieren ist.

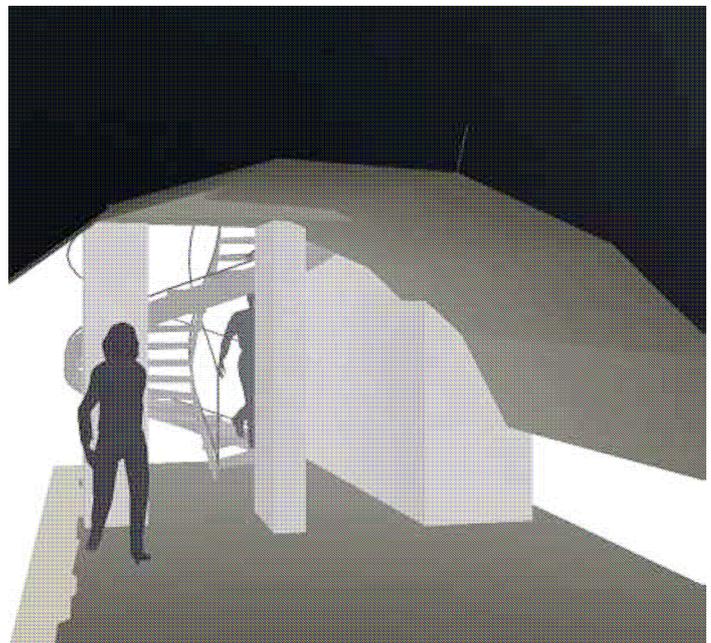
Kellertreppe gewandelt als Vorschlag

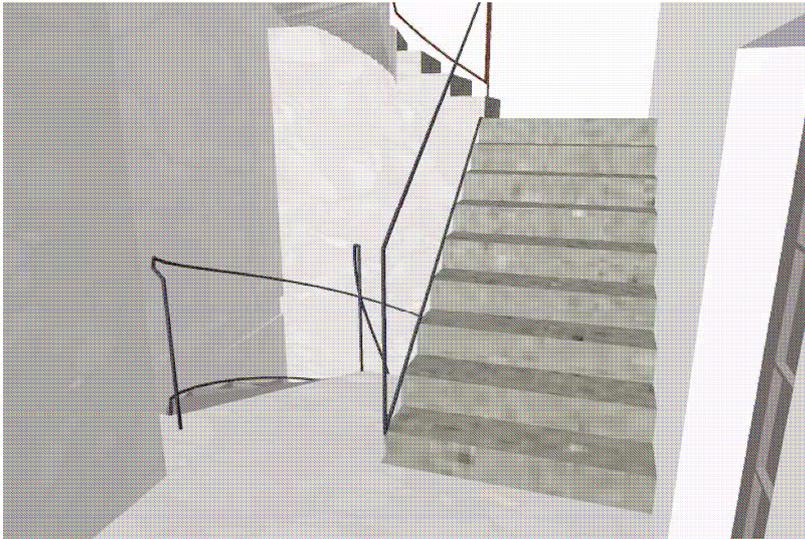
Kellerabgang Erdgeschoss TH 1

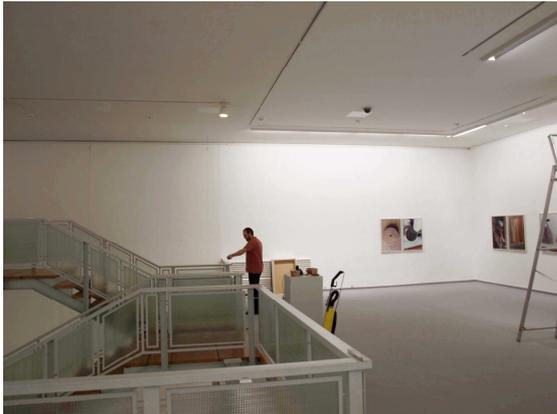
Bestand

Vorschlag

Die innere Erschließung des Gebäudes ist bisher nicht barrierefrei konzipiert. Im Zuge der Sanierung und Neugestaltung soll im rückwärtigen Gebäudeteil ein Aufzug eingebaut werden. Dieser soll es ermöglichen einen Großteil des Gebäudes barrierefrei zu erreichen. Um dies zu gewährleisten ist im Erdgeschoss der Gang südlich der Besuchertreppe 1 wieder zu öffnen und für den Ausstellungsbetrieb herzurichten (siehe auch Punkt 4. Bauliche Veränderungen im Ausstellungsbereich). Die in diesem Bereich eingelagerte Ausstellungstechnik ist in einem dafür zu sanierenden Raum am westlichen Ende der Liegenschaft unterzubringen.
